ANÀLISIS ESTRUCTURAL DE LA CATEDRAL DE SANTA MARIA

Originalment publicat en Campbell's Measurement News 28, Desembre 2004

Equip redactor del Pla
Director de la Catedral
de Girona

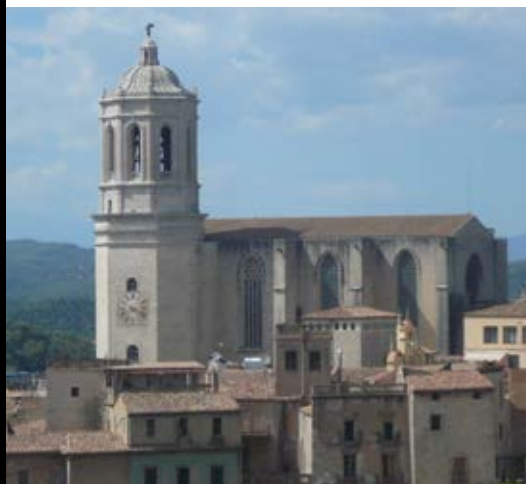
La catedral de Girona, "Catedral de Santa Maria", és un dels monuments gòtics més importants del món. **Reconeguda per tenir la nau més ampla mai construïda amb 23 metres (a sota)**, la catedral ha passat per molts canvis des que va començar com a un edifici romànic el 1038.

Catedral de Girona: vista exterior i nau

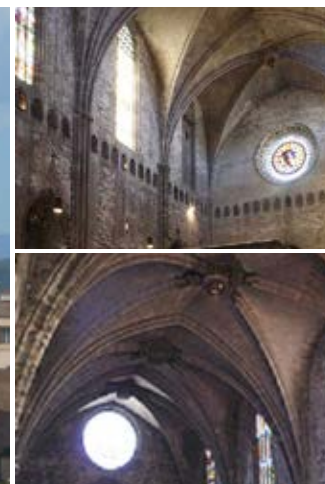
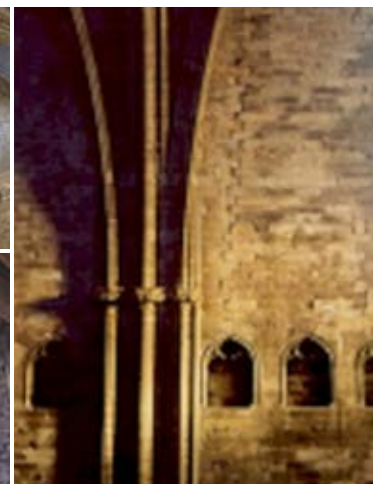
Fissura en la paret

Els resultats provisionals han verificat que els valors del desplaçament (les fissures s'eixamplen) durant els mesos més freds, i es tanquen a l'estiu degut a les dilatacions tèrmiques de la pedra. (Veure la fissura en la paret de la fotografia de la dreta).

Els transductors de les àrees superiors de les fissures mesuren canvis més grans que els situats propers a la part inferior. Una mesura important serà la comparació dels valors del desplaçament durant l'hivern, amb el pas d'uns quants anys. Sempre i quan els altres factors com la temperatura i la humitat es tinguin en compte, es tindrà una indicació precisa de com l'edifici canviarà en les pròximes dècades, i proporcionarà suficient informació pel grup d'arquitectes per a prendre una decisió en la següent etapa de la restauració.

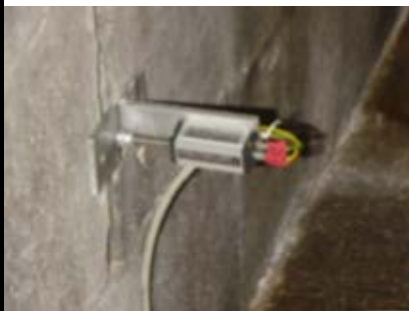
Transductor de desplaçament

GMK Associats i la **Universitat de Girona** va realitzar les proves, per les quals es requereix un període de deu anys (dos dels quals han estat completats). **Es van instal·lar un total de 18 transductors en l'interior i l'exterior de l'edifici**, mesurant no només els desplaçaments en les fissures sinó també altres factors que afectaven els resultats mesurats així com la temperatura, la humitat i el comportament del vent.

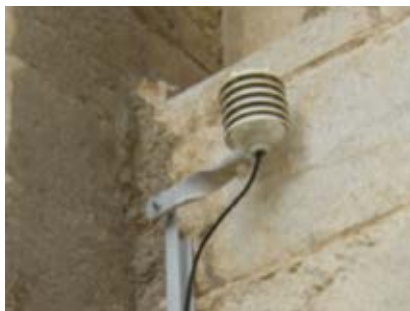
Sonda de temperatura i humitat

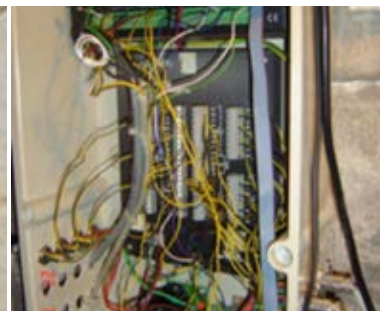
Registrador de dades

Els transductors es van connectar a un armari de paret situat a l'interior de la catedral (esquerra), que conté tot l'equipament requerit per la presa de dades. Es necessita un **AM416 Relay Multiplexer** per tal de multiplexar els 18 canals, i aquest es connecta al **Mòdul de Mesura i Control CR10X**, que registra les dades. En l'armari també hi ha una **interfície RS-232 Òpticament Aïllada SC32A**, permetent la connexió d'un ordinador per descarregar les dades. Originalment això era una tasca necessària – la catedral s'havia de visitar periòdicament per recollir les dades més recents, abans que la memòria del mòdul del control es sobreescrivís. L'organització de la recollida de dades aviat va esdevenir una tasca difícil degut a la situació del mòdul de control, i com a resultat es van perdre varis paquets de dades.

Es va instal·lar el mòdem i el sistema de presa de dades, totalment automàtic actualment; **cada quatre setmanes el software PC208W automàticament es connecta al mòdul de control de la catedral des d'un ordinador de l'oficina de GMK**, i descarrega les dades més recents, adjuntant-les a un arxiu. Un programa Java analitza aquestes dades i genera varis gràfics, guardant-los com a un arxiu d'imatge i emmagatzemant-los en un arxiu ordenat per data.
